ნიკორწმინდის ეკლესიის კედლის მხატვრობაზე  
ჩატარებული  
გვიანი ჩარევები და  
მათგან გამოწვეული დაზიანება

სამაგისტრო ნაშრომი

ნინო კუბლაშვილი

2011 წელი

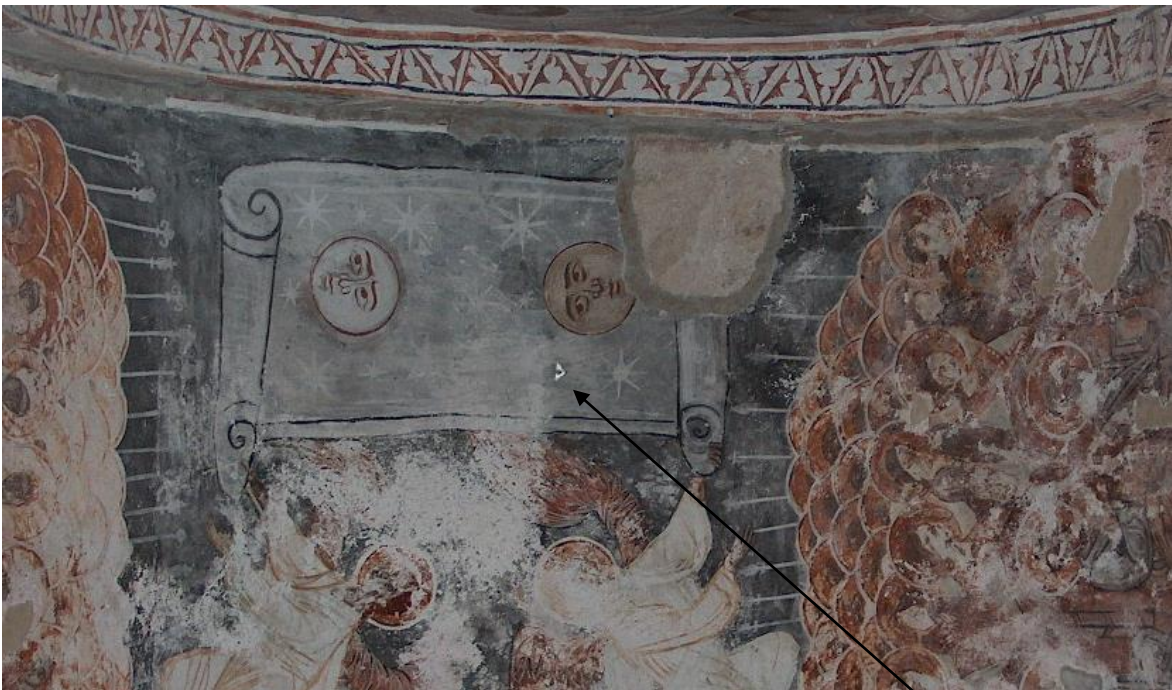
დასავლეთ მკლავის კამარა, კარლო ბაკურაძის მიერ გამოყენებული კლამერი

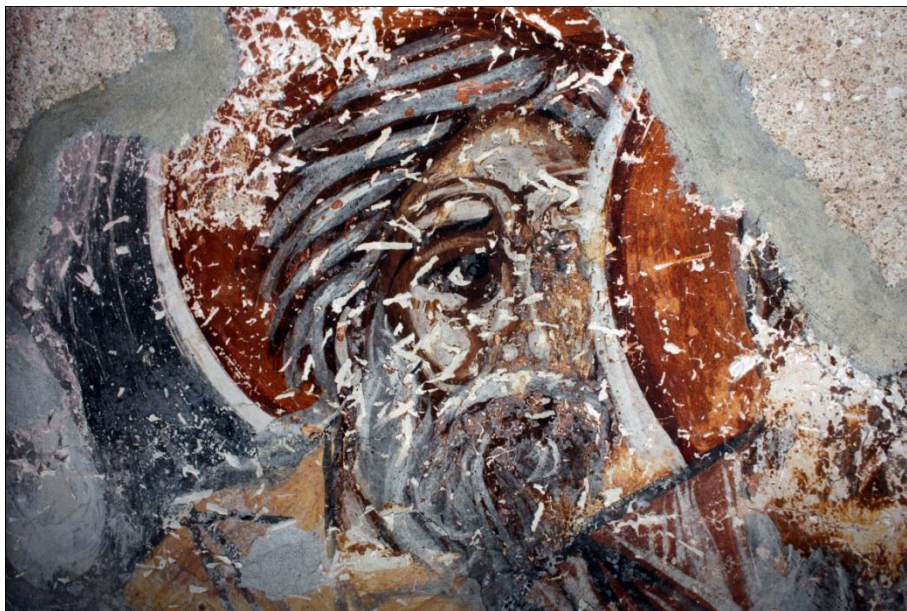
მრავლადაა კირის ბათქაშიდან ამოცვენილი მცენარეული ჩანართი, რაც როგორც ბათქაშის, ასევე ფერწერის დაზიანებას იწვევს.

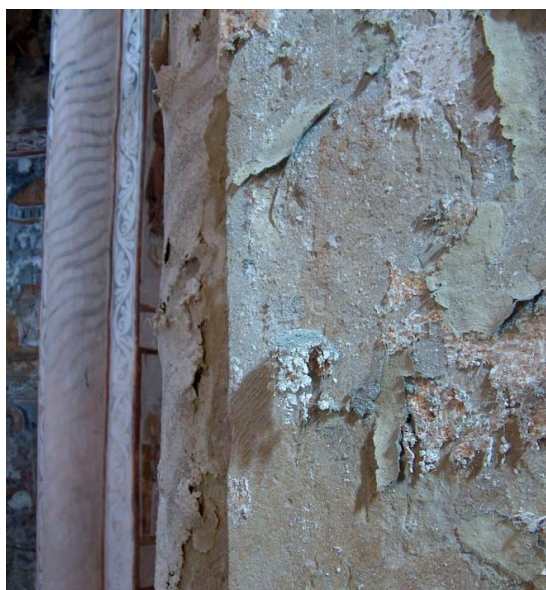
ბათქაში ძლიერადაა გაფხვიერებული, განსაკუთრებით დასავლეთ ნაწილში, ზოგ ადგილას თითქმის ჰაერში კიდია.

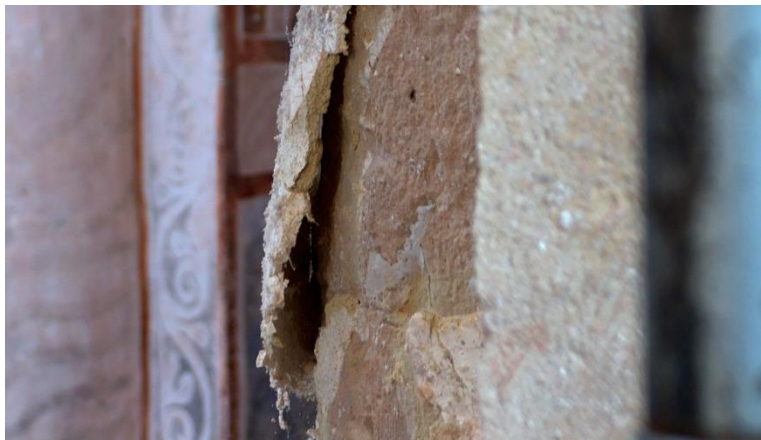
ბევრ ადგილას ბათქაშსა და საფუძველს შორის კავშირი  
დაკარგულია და მთლიანადაა მოცილებული ქვის საფუძველს ან  
გამოფუყულია.

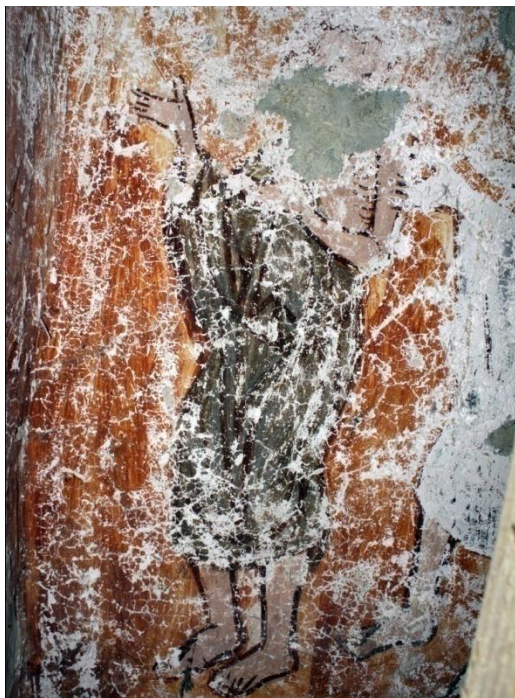
აღაგ-აღაგ ბათქაშს აღინიშნება ბადისებრი გამჭოლი პზარები.

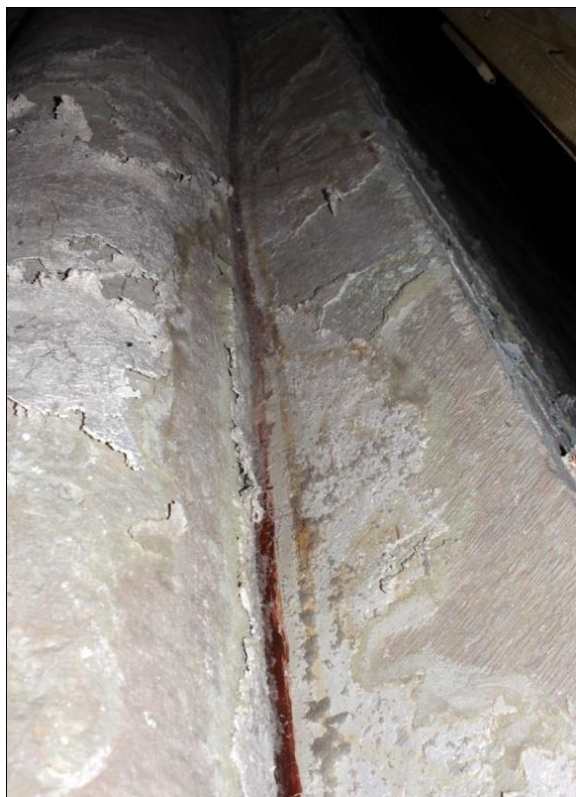
განსაკუთრების სვეტებზე, ბურჯებსა და ნიშებში აღინიშნება ბათქაშის დიდი ზომის დანაკარგები.

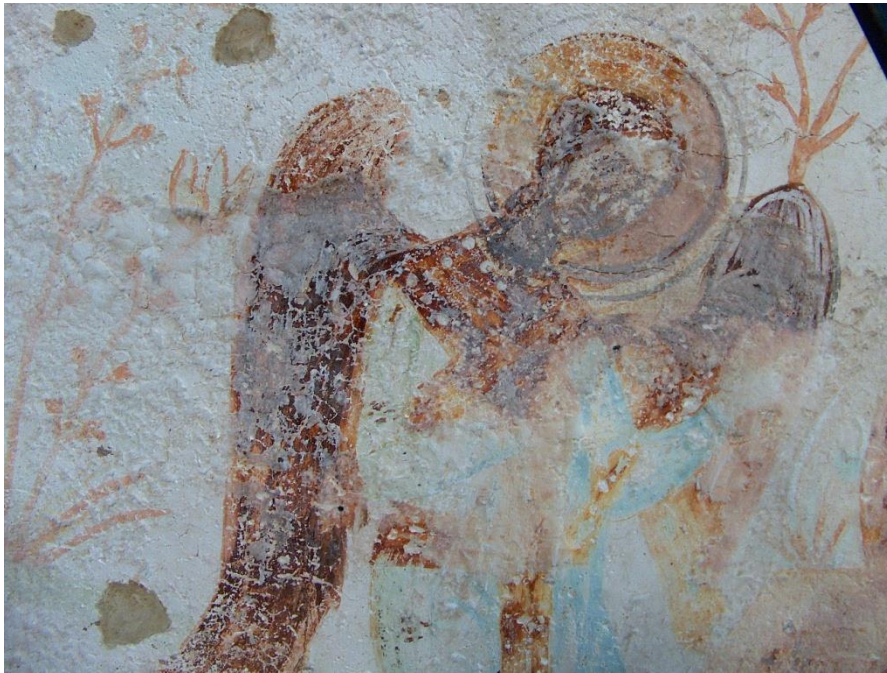
ფერწერული ფენა სწორედ გამომარილების შედეგად არის აქერცვლილი და დაშლილი.

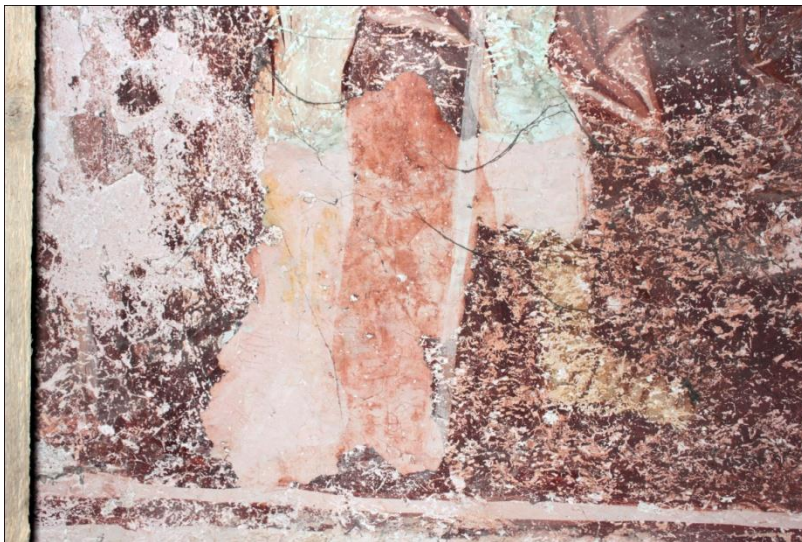
აღსანიშნავია, რომ დაკრისტალებული მარილები აღმოჩნდა ასევე ორიგინალ ბათქაშსა და რესტავრაციის შედეგად შორის

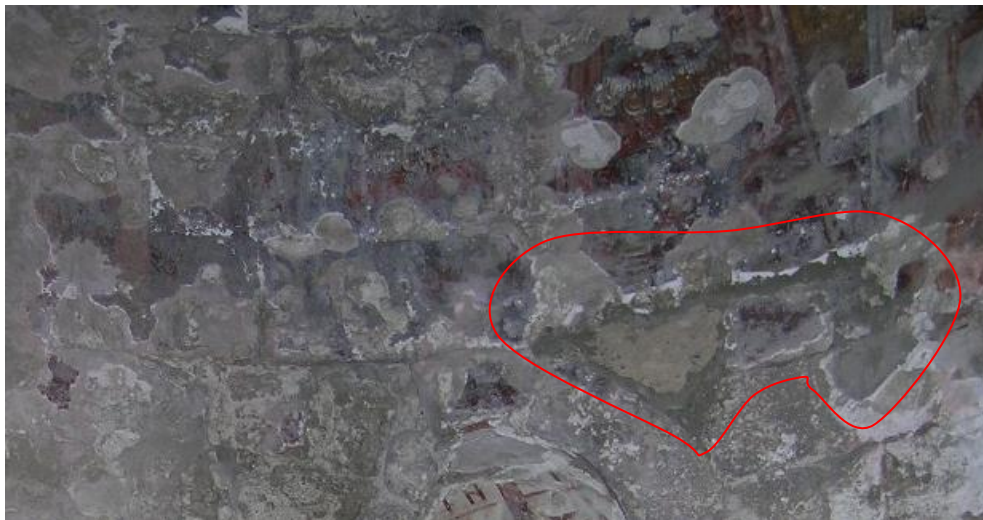
კედლის გარკვეულ ადგილებში აღინიშნებოდა ძველი რესტავრაციიდან შემორჩენილი ცემენტის კვალი. ვიზუალურად მარილების სიჭარბე განსაკუთრებით შეიმჩნეოდა ცემენტის შელესილობის გარშემო.

სამხრეთ-აღმოსავლეთ აფსიდი, ცემენტის შელესილობა

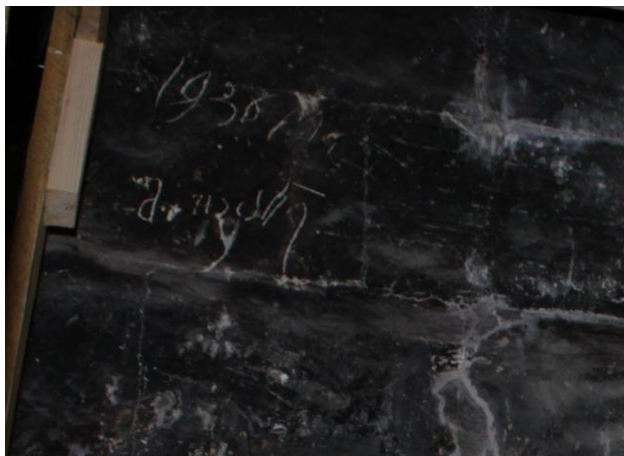
სამხრეთ კარიბჭეში გაჭვარტლული მხატვრობა და მასზე ვანდალიზმის ფაქტი

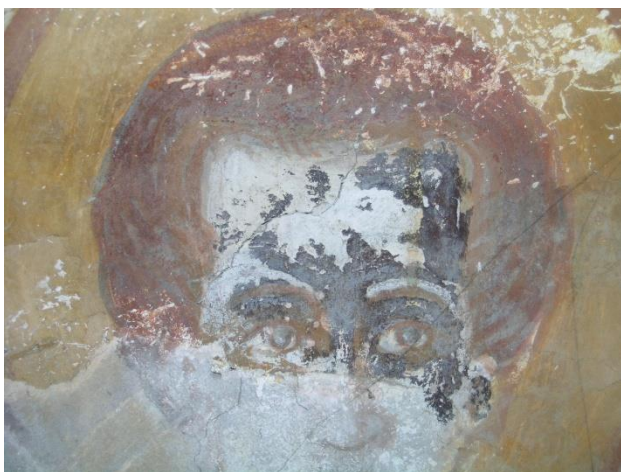
პიგმენტის ალტერაცია

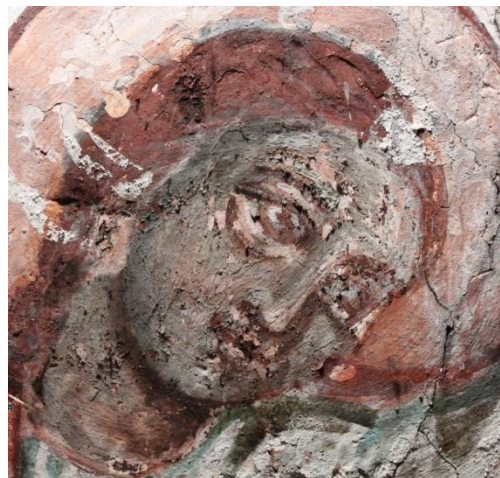
ფერის აქერცვლა

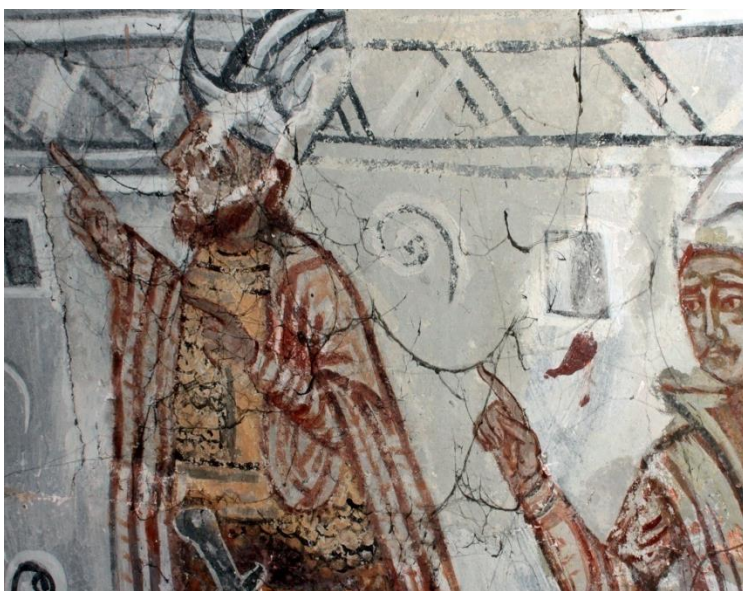
ობობის ქსელები

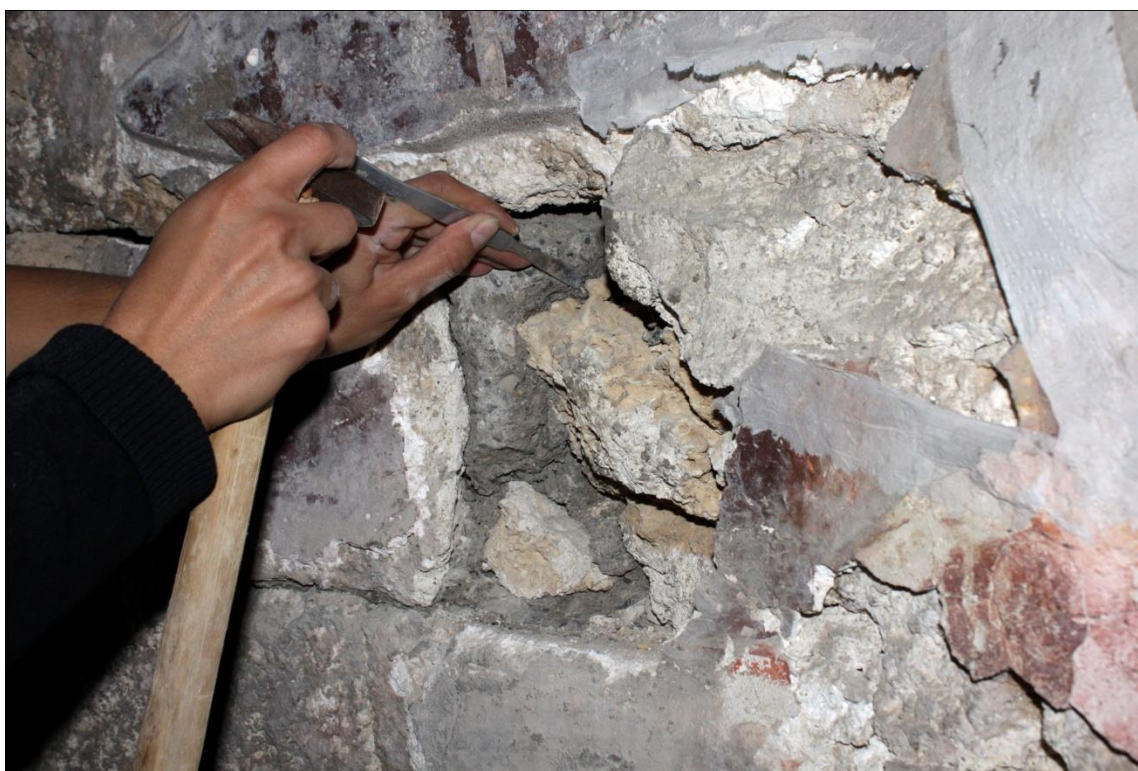
სულფატების შედარებით ჭარბი რაოდენობა აღმოჩნდა ცემენტით შელესილი ადგილის მიმდებარე ტერიტორიაზე. ამას არა მხოლოდ კვლევა ადასტურებს, არამედ უბრალოდ თვალითაც ადვილი შესამჩნევია იყო ეს განსხვავება. ამ შემთხვევაში აშკარა იყო, რომ დაზიანების გამომწვევ მიზეზს ცემენტის ნალესობა წარმოადგენდა.

ცემენტი სავარაუდოდ არქიტექტურის შეკეთებისას გამოიყენეს. აღსანიშნავია, რომ ნალესობა არა მხოლოდ ზედაპირზე, არამედ სიღრმეშიცაა. ხსნარით კედლის სტრუქტურაში ჩასმული იყო რამდენიმე ქვა, ერთ-ერთი მათგანის ზედაპირზე ფერწერაა. სწორედ ამ ფერწერის ზედაპირზე შეიმჩნეოდა გამსაკუთრებით დიდი ოდენობით მარილები. უნდა ითქვას, რომ ქვები თავის ადგილზეა ჩასმული და არაა გადაადგილებული, რასაც მასზე არსებული ნახატის გაგრძელება ადასტურებს.

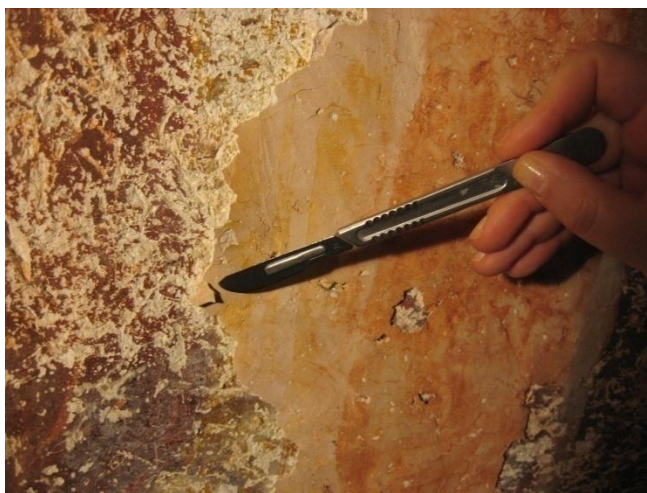
ეს ფენა წარმოადგენს ისტორიული რესტავრაციის ფენას. როგორც ზემოთ ავღნიშნეთ ამ პერიოდის ბევრი შელესილობის ფენის ერთადერთი დატვირთვა მასზე გაკეთებული ტონირება იყო. მის უკან ორიგინალი ბათქაში ძლიერ დაზიანებულია, ამიტომ ეს ადგილი სუფთა კირით არის გადალესილი და მასზე გამეორებულია ორიგინალის ნახატი, უფრო კონკრეტულად კი მეომრის ფეხი, რომელი გამოსახულებაც ამ ფენის ქვეშ ახლაც არის.

- მოშორებულია ძველ ბათქაშს;
- ძლიერ დასუსტებული და ადვილად მტვრევადია;
- დაბზარულია;
- აღენიშნება მარილების (ნიტრატების) მაღალი კონცენტრაცია;
- მარილები არა მხოლოდ შელესილობის შიგნითაა წარმოდგენილი, არამედ მასა და ორიგინალ ბათქაშს შორისაც არის დაკრისტალებული;
- ფენას აღენიშნება pH-ის მაღალი მაჩვენებელი (10).

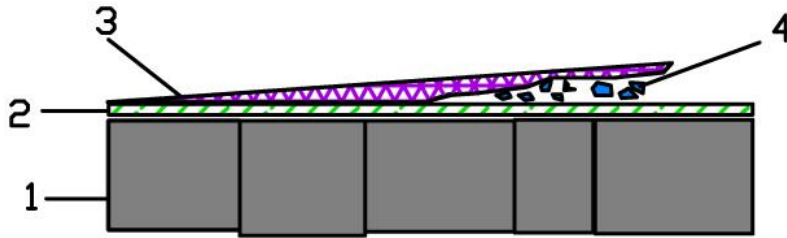
სინჯი №1-ის შემთხვევაში ასე არ მოხდა, როგორც უკვე ავღნიშნე მარილი დაკრისტალდა არა ზედაპირზე, არამედ რესტავრაციისა და ორიგინალ ნაღესობებს შორის.

- 1 საფუძველი (ქვა)**
- 2 მხატვრობის ფენა**
- 3 ძველი რესტავრაციის ფენა**
- 4 მარილის კრისტალები**

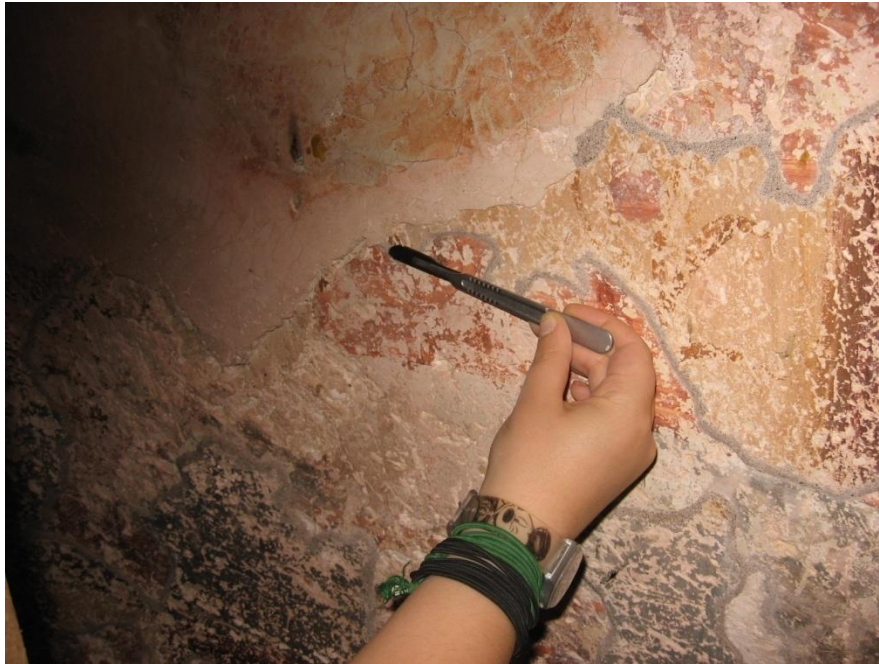
ასეთივე ნალესობის ფენიდანაა აღებული სინჯი №13.

ამ სინჯის შემთხვევაში ყველაფერი პირიქითაა, pH-ის მაჩვენებელი ნეიტრალურია, არც მარილის განსაკუთრებულად ჭარბი რაოდენობა აღინიშნება და არც ვიზუალურად ვხედავთ დაკრისტალებულ მარილს.

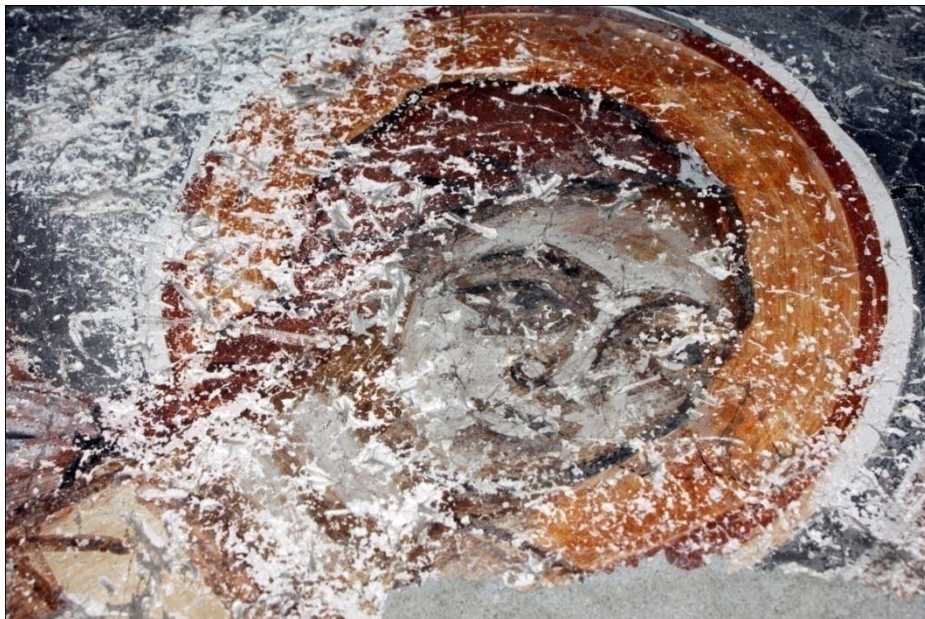
ბათქაშში არსებული ჩანართები დროთა განმავლობაში იწვებს ამოცვენას, ამის მიზეზი ხდება ტემპერატურისა და ტენიანობის მკვეთრი ცვალებადობა. ტენიანობის მომატებისას მცენარეული ჩანართი ფართოვდება, რადგან კარგი აბსორბენტია, ხოლო დაკლებისას ზომაში იკუმშება, ასეთი ცვლილება იწვევს ჩანართის კედლის სტრუქტურიდან ამოვარდნას. ეს პრობლემა ნიკორწმინდაშიც მრავლად გვხვდება.

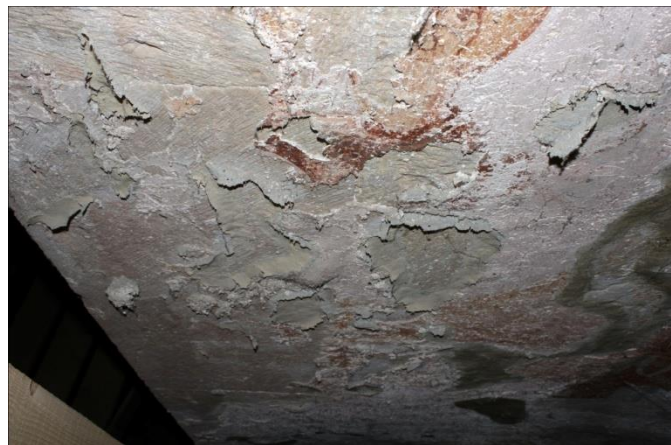
ასევე ტენიანობის მიზეზითაა გამოწვეული დიდი ზომის ბათქაშის დანაკარგები, და გამოფუფვა. ამის დადასტურება შეგვიძლია უბრალო დაკვირვებით, რადგან დანაკარგები სწორედ ისეთ ადგილებში ჭარბობს სადაც წყალი უფრო მეტად ჩამოდის. განსაკუთრებით ტაძრის დასავლეთ ნაწილში, სვეტებსა და ბურჯებზე.

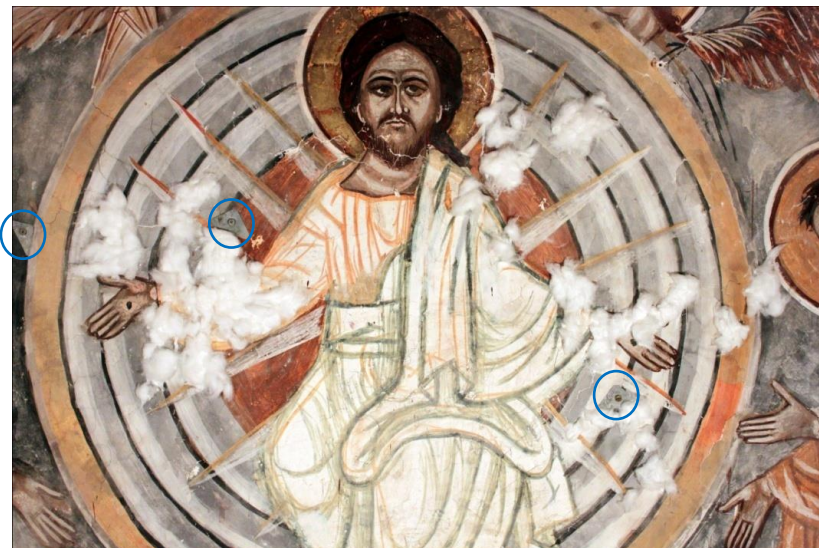
ასევე მრავლადაა ადგილები, სადაც ბათქაშის დანაკარგი არ გვხვდება, მაგრამ საფუძველსა და შელესილობას შორის კავშირი ძლიერ დაზიანებულია და ბათქაში გამოწვეულია, ასეთ ადგილებში კარლო ბაკურაძის მიერ ჩატარებულია გამაგრებითი სამუშაოები, კლამერების სახით.

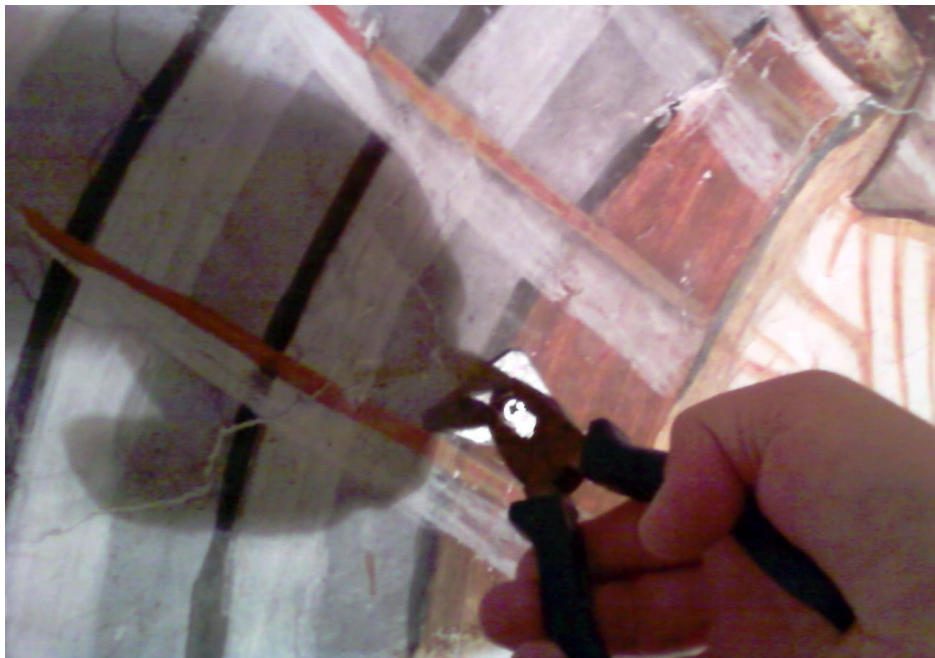
მათ გარშემო გაჩნდა ბზარები,

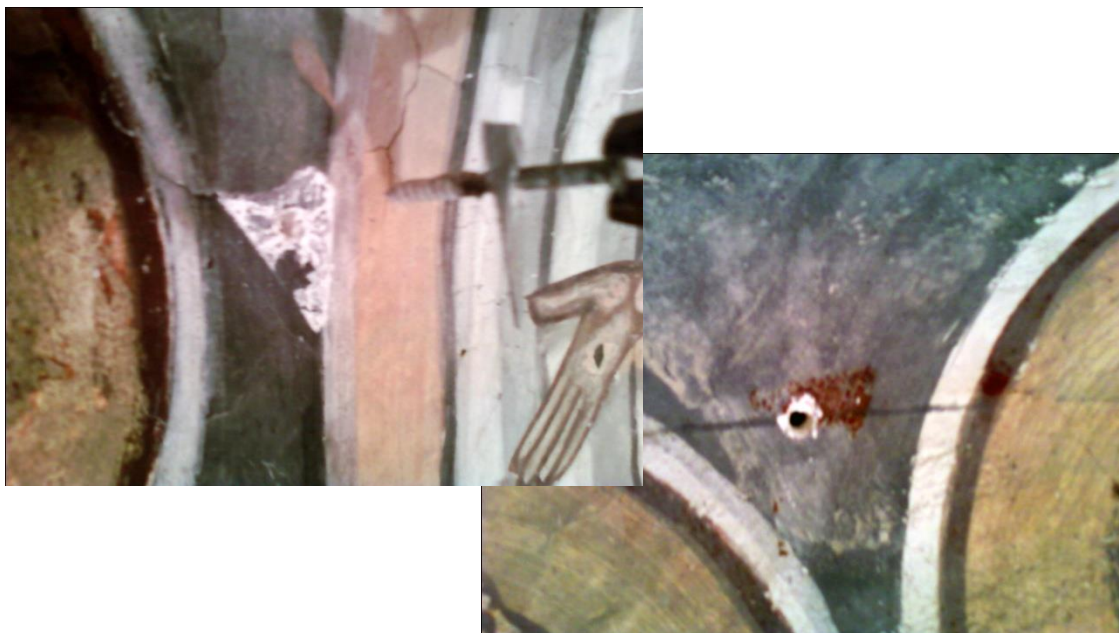
კლამერის ფირფიტების უკან დაიკარგა და დაიჟანგა ფერწერული ფენა თუნუქის მასალის დაჟანგვის გამო.
