ნიკორწმინდის ეკლესიის კედლის მხატვრობაზე  
ჩატარებული  
გვიანი ჩარევები და  
მათგან გამოწვეული დაზიანება

სამაგისტრო ნაშრომი

ნინო კუბლაშვილი

2011 წელი

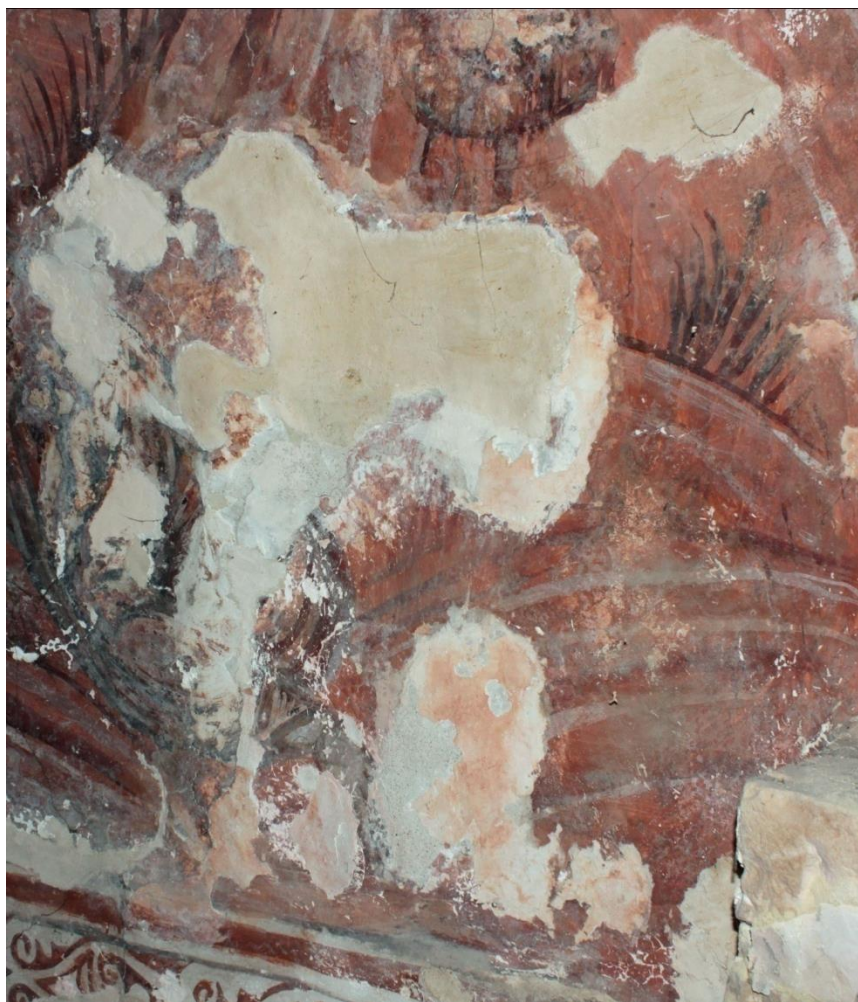
ნიკორწმინდის შემთხვევაში აღინიშნება ქიმებისა და შევსებების მრავალფეროვნება. ზოგ მათგანში შეინიშნებოდა შავი ქვიშის მეტობა, რაც შესაბამისად ქიმის მუქ ტონსაც განაპირობებდა, აგრეთვე გვხვდებოდა თითქმის სუფთა, თეთრი კირი მინარევების გარეშე, იყო ადგილები სადაც ორივე ტიპის ხსნარი ერთად გვხვდებოდა, ქვემოთ ქვიშიანი კირის ხსნარი, ხოლო ზევიდან, სუფთა კირის თხელი ფენა.

ასეთი თხელი ფენით გაკეთებული შევსებები ხშირად ტონირებულიც იყო, ზოგან ტონირება ნახატსაც იმეორებდა, რომლებიც ხშირად შესრულებული იყო ერთი ტონით დაბლა. ამ სახით რესტავრატორი იცავდა რესტავრაციის პრონციპებს. რომელიც გულისხმობს რომ ტონირება უნდა ყოფილიყო ორიგინალზე ერთი ტონით დაბლა, რათა ჩარევის გარჩევა შესაძლებელი ყოფილიყო.

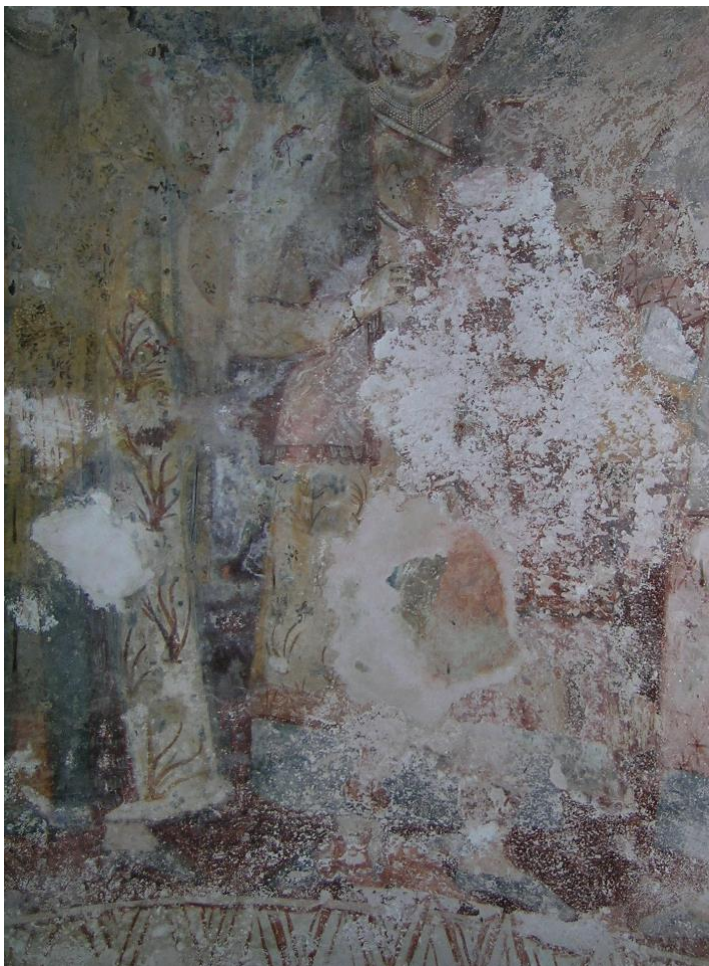
იყო ისეთი ადგილებიც სადაც ასეთი სუფთა კირის შეღესილობა და მასზე ფერწერა (გამეორებული ორიგინალის ნახატი) არა დაკარგული, არამედ უბრალოდ ძლიერად დაზიანებული მხატვრობის ზემოდან გვხვდებოდა. სადაც ამ დაზიანების გამო ნახატი ძნელად აღიქმებოდა.

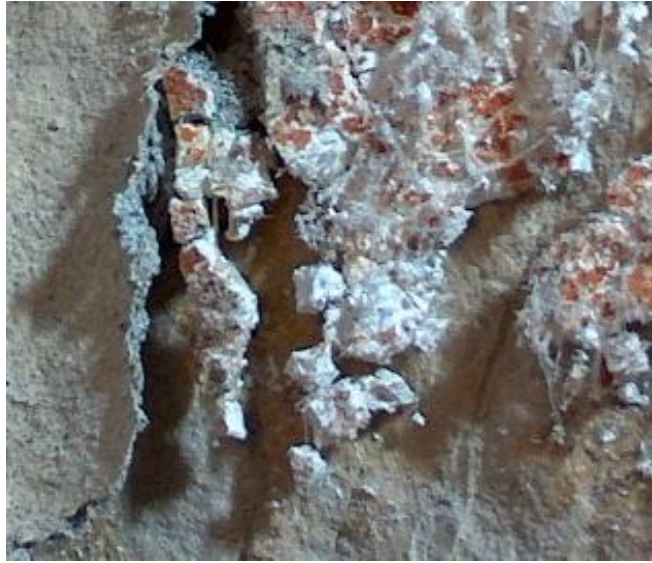
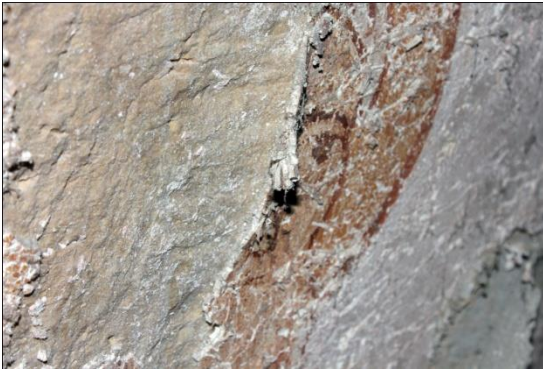
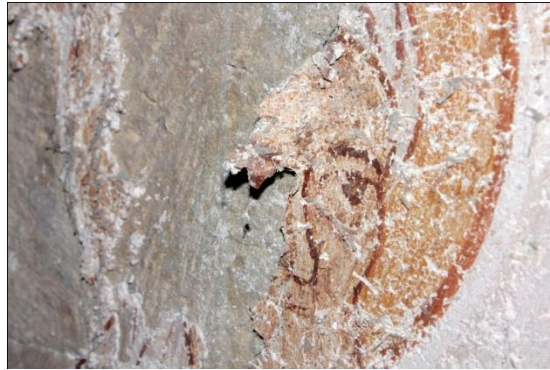
მაგრამ არის  
შემთხვევები სადაც ჩანართის  
არსებობა დადებითი  
აღმოჩნდა, რადგან  
ჩამოცვენილი ფერწერიანი  
ბათქაშის ფრაგმენტები  
სწორედ ჩანართებს უჭირავს  
(ამ შემთხვევაში კანაფს).

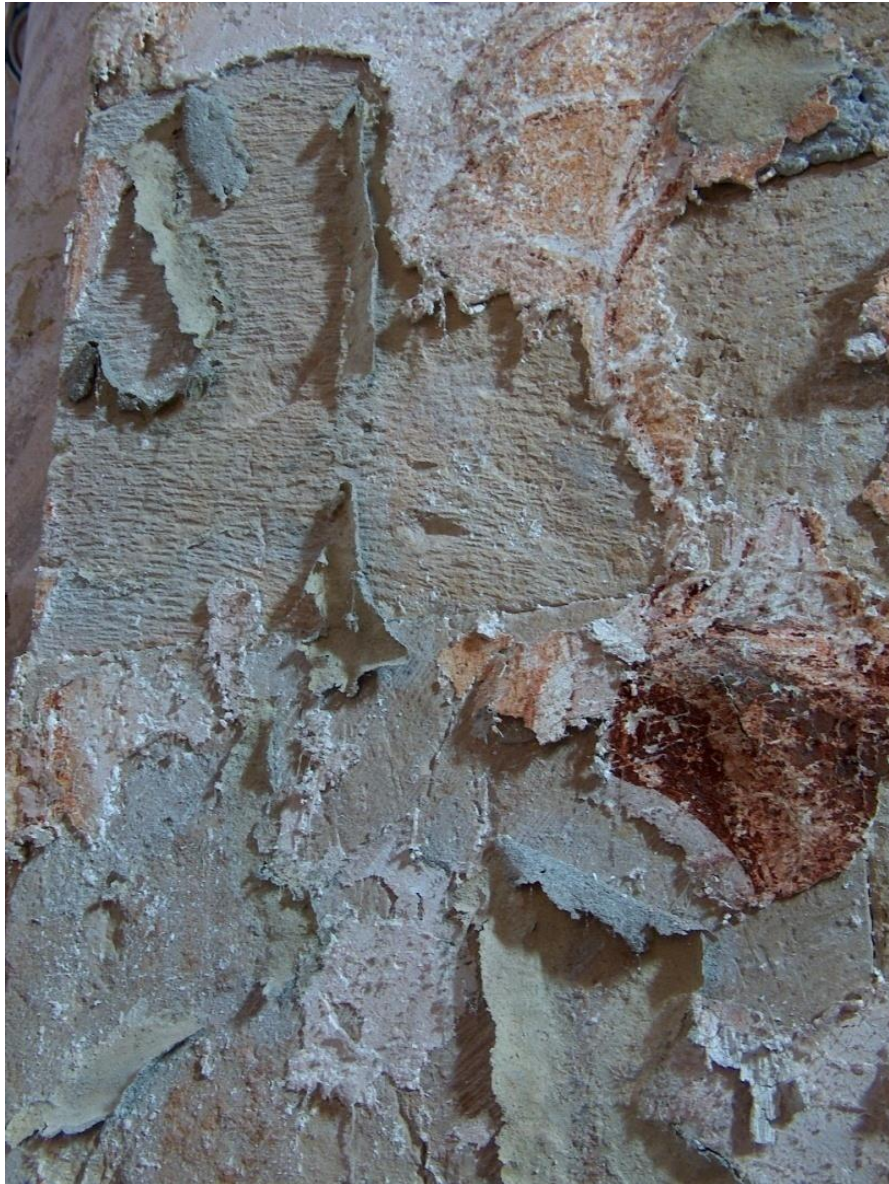
ბათქაშისთვის ასევე ერთ-ერთ მნიშვნელოვან პრობლემას წარმოადგენს ჭარბი მარილების არსებობა. მარილები წარმოდგენილია როგორც დაუკრისტალეუბელი, გახსნილი სახით, ასევე დაკრისტალეუბული, როგორც ფერწერის ზედაპირზე, ასევე ფერწერის ფენასა და ბათქაშს შორის. სავარაუდოდ მარილმა დაშალა როგორც ორიგინალი ნაღესობა, ასევე გვიანდელი ჩარევები (რესტავრაციის სახით).

ფერწერული ფენა სწორედ გამომარილების შედეგად არის აქერცვლილი და დაშლილი.

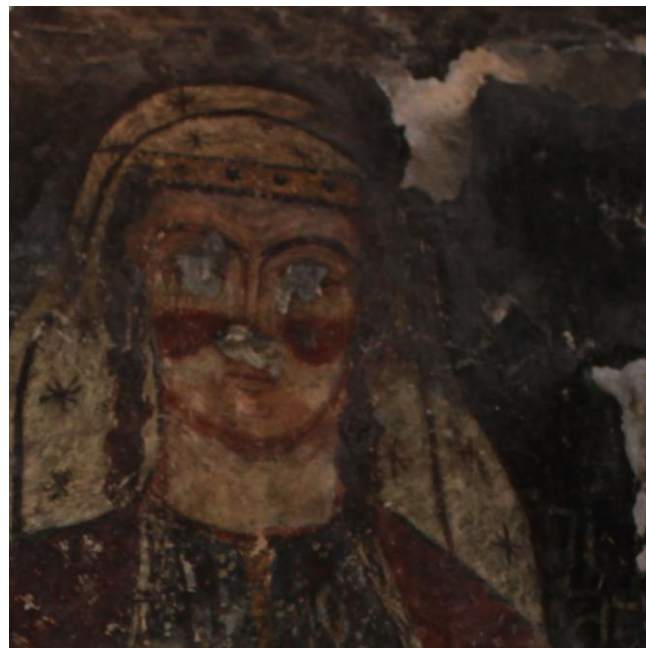
დასავლეთის კაბიჭეში არსებული ქტიტორის გამოსახულება

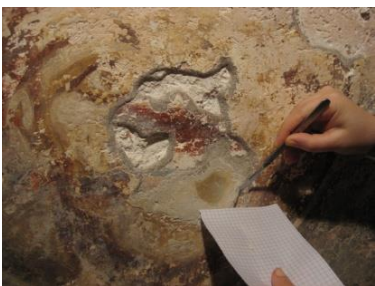
სინჯი №5

5. შელესილობის ზედა ფენა, რესტავრაცია.

| სინჯის № | ბათქაშის ძირითადი კომპონენტი | მინარეგები (ნალექი) | pH-ის მაჩვენებელი | სულ ფატი (SO <sub>4</sub> ) | ნიტრატი (NO <sub>3</sub> ) | ნიტრიტი (NO <sub>2</sub> ) | ქლორიდი (CL) |
|---|---|---|---|---|---|---|---|
| 5 | კირი | შავი ქვიშასავით | 7 | 100 | 125 | არა | არა |

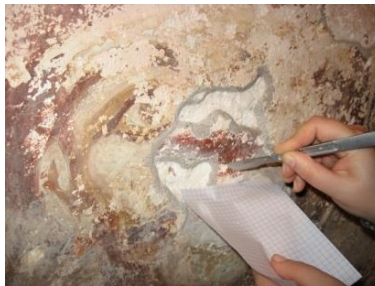
სინჯი №6

6. იგივე ადგილი, ორიგინალი ბათქაშის შუა ფენა.

| სინჯის № | ბათქაშის ძირითადი კომპონენტი | მინარეგები (ნალექი) | pH-ის მაჩვენებელი | სულ ფატი (SO <sub>4</sub> ) | ნიტრატი (NO <sub>3</sub> ) | ნიტრიტი (NO <sub>2</sub> ) | ქლორიდი (CL) |
|---|---|---|---|---|---|---|---|
| 6 | კირი | მთლიანად დაიშალა | 6 | 50 | 100 | არა | არა |

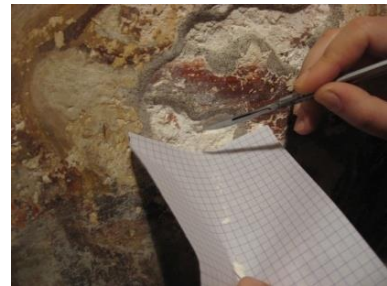
სინჯი №7

7. იგივე ადგილი, ქვედა ფენა.

| სინჯის № | ბათქაშის ძირითადი კომპონენტი | მინარეგები (ნალექი) | pH-ის მაჩვენებელი | სულ ფატი (SO <sub>4</sub> ) | ნიტრატი (NO <sub>3</sub> ) | ნიტრიტი (NO <sub>2</sub> ) | ქლორიდი (CL) |
|---|---|---|---|---|---|---|---|
| 7 | კირი | ოდნავ შავი ნალექი | 6 | 50 | 100 | არა | არა |

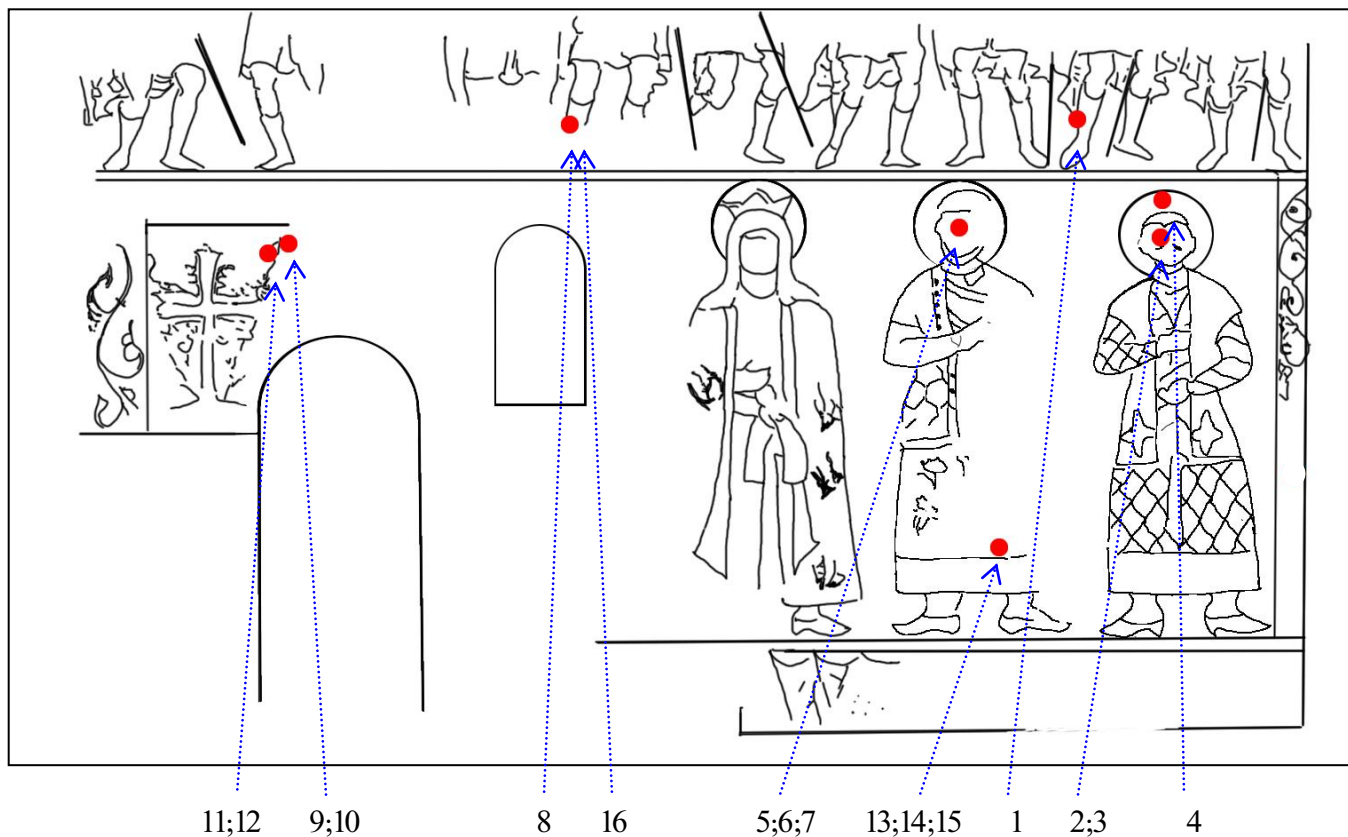
● სინჯის აღების წერტილები:

1. მეომრის ფეხი, შელესილობის ყველაზე ზედა ფენა, რესტავრაცია, ვიზუალურად სუფთა კირი მინარევების გარეშე. იატაკიდან დაახლოებით 3.5 მ-ის სიმაღლეზე. შელესილობის უკან აღინიშნება დაკრისტალებული მარილების ჭარბი რაოდენობა.

2. ქტიტორის თვალი, შელესილობის ყველაზე ზედა ფენა, რესტავრაცია, ვიზუალურად შავი ქვიშის მინარევიანი კირი. იატაკიდან დაახლოებით 3 მ.

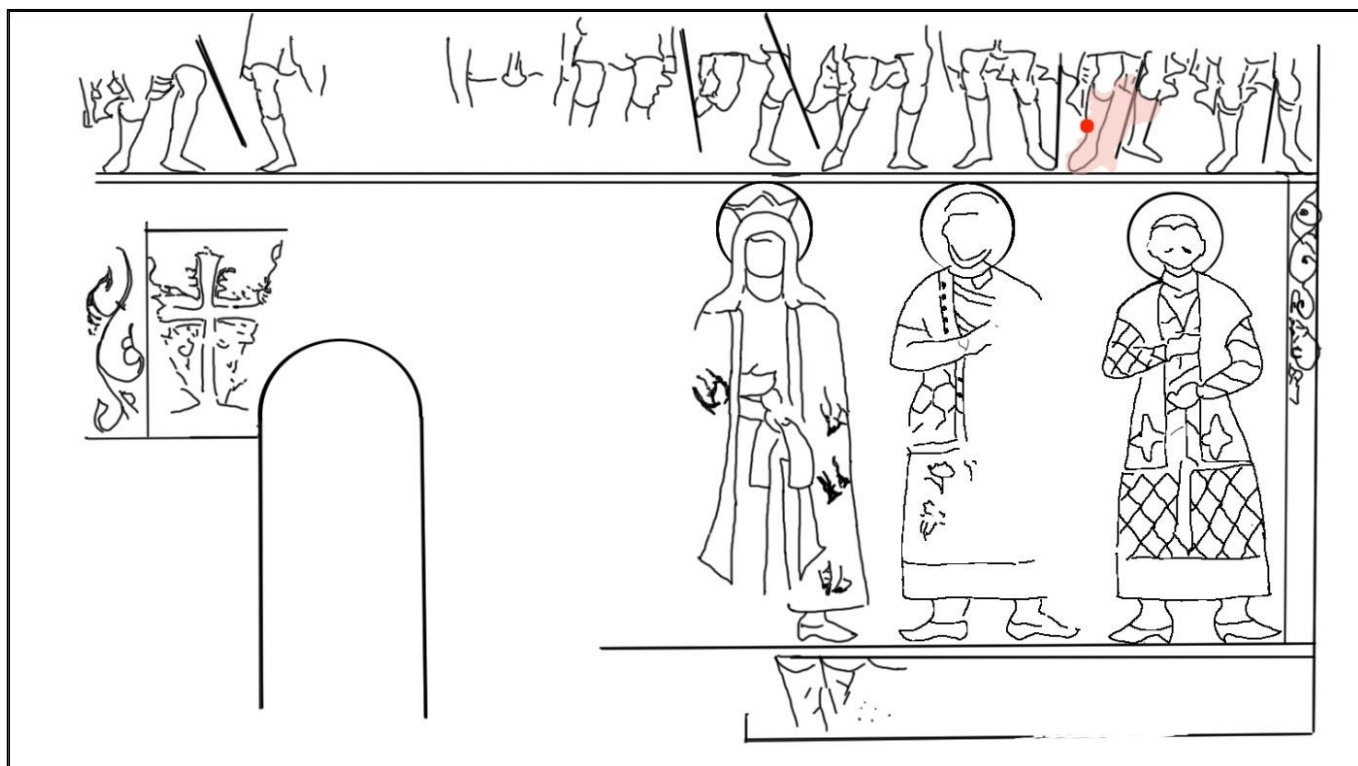
pH-ის მაჩვენებელი ყველა ამ ნიმუშზე ერთნაირი, ნეიტრალური (6-7) იყო. ერთადერთ გამონაკლისს წარმოადგენდა სინჯი №1, სადაც მაჩვენებელია 10, ანუ საკმაოდ ფუძე გარემოა.

კვლევის შედეგად უჩვეულო და საინტერესო შედეგი მივიღე  
სინჯზე №1.

სინჯი №1 აღებულ იქნა მკლავის დასავლეთ ნაწილიდან,  
იატაკიდან დაახლოებით 3.5 მეტრის სიმაღლეზე.

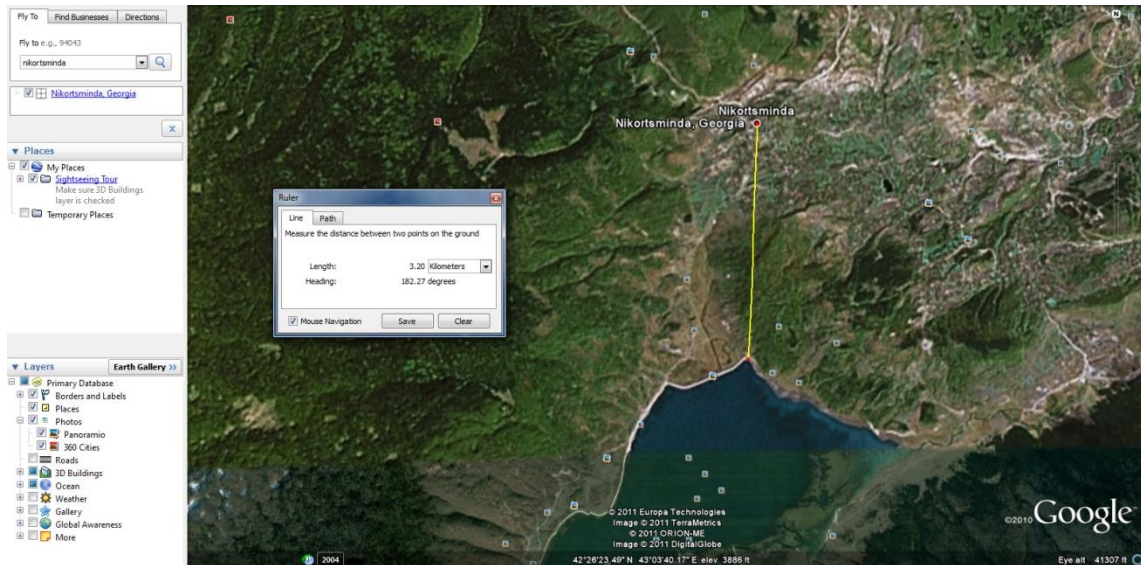
ერთ-ერთი მთავარი მიზეზია შაორის წყალსაცავი, რომლის აგების შემდეგაც საგრძნობლად შეიცვალა რაჭისა და კონკრეტულად ნიკორწმინდის კლიმატი, ტენიანობამ საკმაოდ მოიმატა.

როგორც ფოტოდან ჩანს შაორის წყალსაცავი ტაძართან საკმაოდ ახლოსაა, ყველაზე ახლო წერტილი დაახლოებით 3 კმ-ითაა დაშორებული. წყალსაცავის ზედაპირის ფართობი 9.2კმ<sup>2</sup>-ია ამიტომ ზედაპირიდან აორთქლებული წყლის რაოდენობაც საკმაოდ დიდია. ეს მონაცემები სრულიად საკმარისია იმისათვის, რომ შაორმა კლიმატის შეცვლაზე და ტენიანობის მომატებაზე ძლიერი ზეგავლენა მოახდინოს. შესაბამისად ეს აისახა ძეგლის მდგომარეობაზეც.

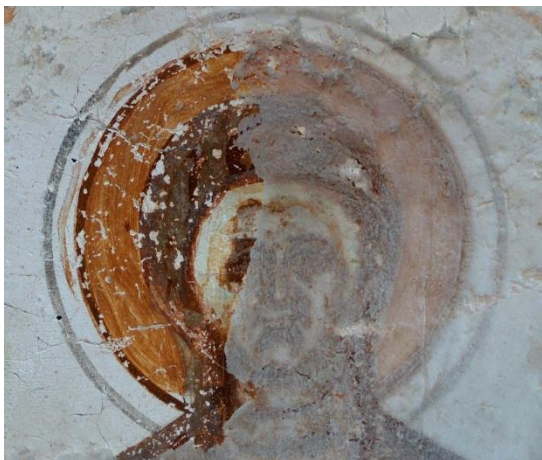
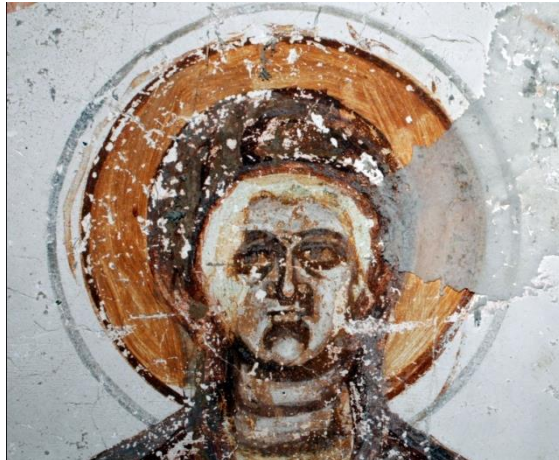
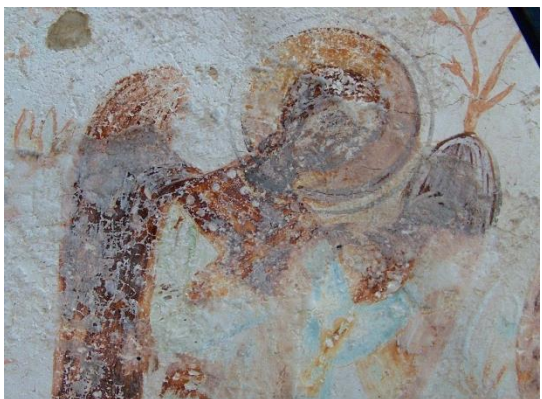
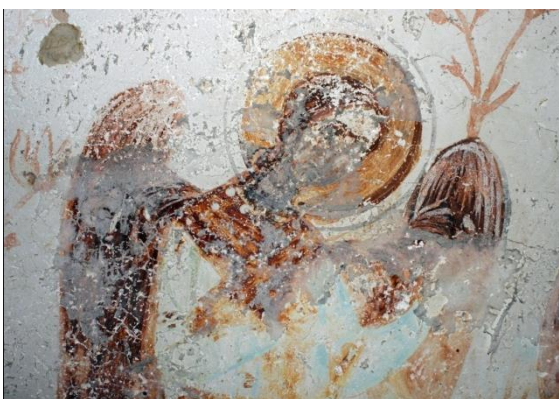
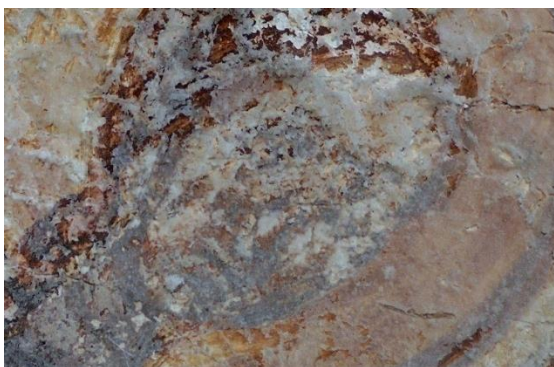
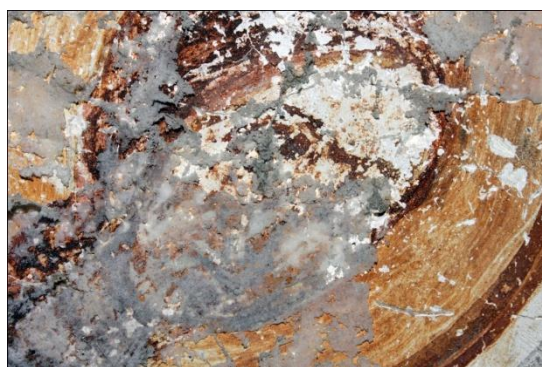
აღსანიშნავია, რომ ამ მარილების რაოდენობამ საგრძნობლად მოიკლო ბოლო რამდენიმე წლის განმავლობაში, მარცხენა მწკრივში წარმოდგენილია 2005 წლის ზაფხულში გადაღებული ფოტოები, ხოლო მარჯვნივ 2010 წლის ზაფხულში. განსხვავება აშკარაა, მარილის რაოდენობა საგრძნობლადაა შემცირებული.

ისეთ ადგილებში სადაც მარილის კრისტალებს არც ისე კარგი მოჭიდება ჰქონდა კედელთან და ზედაპირულად “ქერქს” ქმნიდნენ ოდნავი შეხების შედეგადაც კი ადვილი მოსაშორებელი იყო კედლის ზედაპირიდან და შესაძლოა ამ რამდენიმე წლის განმავლობაში თავადაც კი ჩამოცვივდნენ ყოველგვარი ჩარევის გარეშე.

2008 წელს ნიკორწმინდის ეკლესიას გაუკეთდა ახალი სახურავი, რამაც კედელში წყლის ჩასვლა შეაჩერა, და შესაბამისად მარილის რაოდენობამაც იკლო. აქედან გამომდინარე ახალი მარილის გამოკრისტალება კედლის ზედაპირზე აღარ ხდებოდა.
